## **Inventarisatierapport zuidzijde Velderse wal**

*Onderzoek naar het zuidelijke gedeelte van de Velderse wal, het gedeelte tussen Landgoed Velder en Landgoed Heerenbeek*

Ineke de Jongh

Inventariserend onderzoek naar de zuidzijde van de Velderse wal in opdracht van;  
Stichting het Groene Woud

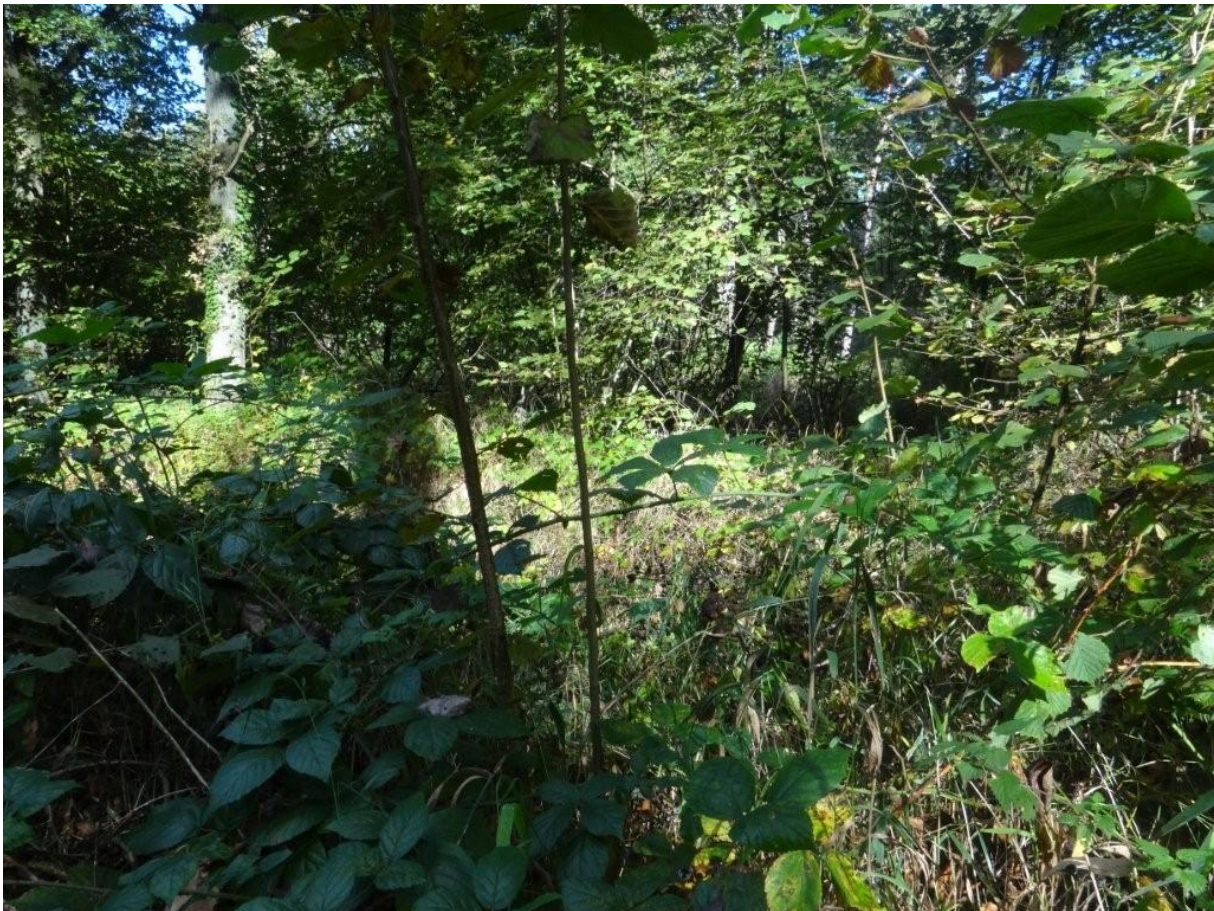
Het zuidwestelijke gedeelte van de wal (afb. 5) was in redelijke conditie. De wal bestaat uit bruin (leemhoudend) zand. Aan deze kant van de wal bevindt zich bijna nergens een dik humuspakket. Dit zou kunnen betekenen dat het hier om het oorspronkelijk ophogingspakket gaat. Alleen bij boring VIII is een dik humuspakket (30cm) aangetroffen. Richting het oosten toe wordt het zandpakket van de wal meer lemig en dunner.

Afbeelding 5. De Velderse wal ten westen van de weg van Heerenbeek naar het huis Velder.

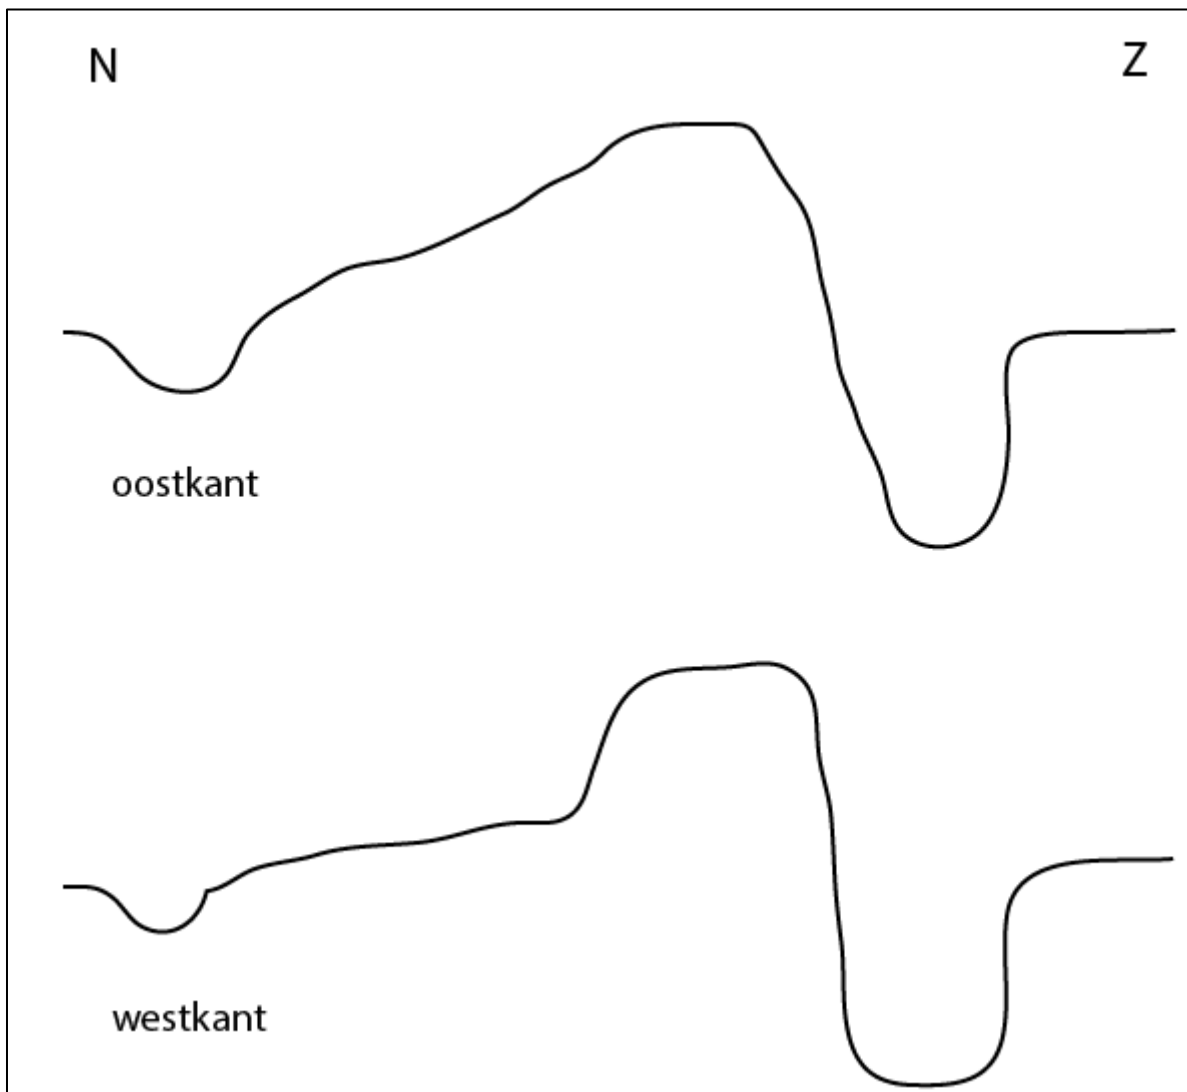
Vanuit de Velderse kant benaderd, is te zien dat de wal ten westen van de weg van Heerenbeek naar het huis Velder in het westelijkste gedeelte minder breed is dan het oostelijke gedeelte. De wal is in het westelijke gedeelte wel hoger en loopt steiler af aan de noordkant. Mogelijk wordt dit verschil veroorzaakt door erosie van de wal. Door de dichte begroeiing op het oostelijke stuk van deze kant konden hier geen boringen gezet worden die inzicht in de hoogte van het ophogingspakket verlenen. Het gedeelte van de wal dat aan de weg van Heerenbeek naar het huis Velder grenst, lijkt zo goed als verdwenen. Wat er nog resteert van de wal is geheel bedekt met brandnetels en houtkapafval wat ook het onderzoek van dit stuk van de wal beperkte.

Afbeelding 6. Schematische weergave van het verschil tussen het westelijke en het oostelijke gedeelte van de Velderse wal ten westen van de Hoofdlaan (tekening, de Jongh).

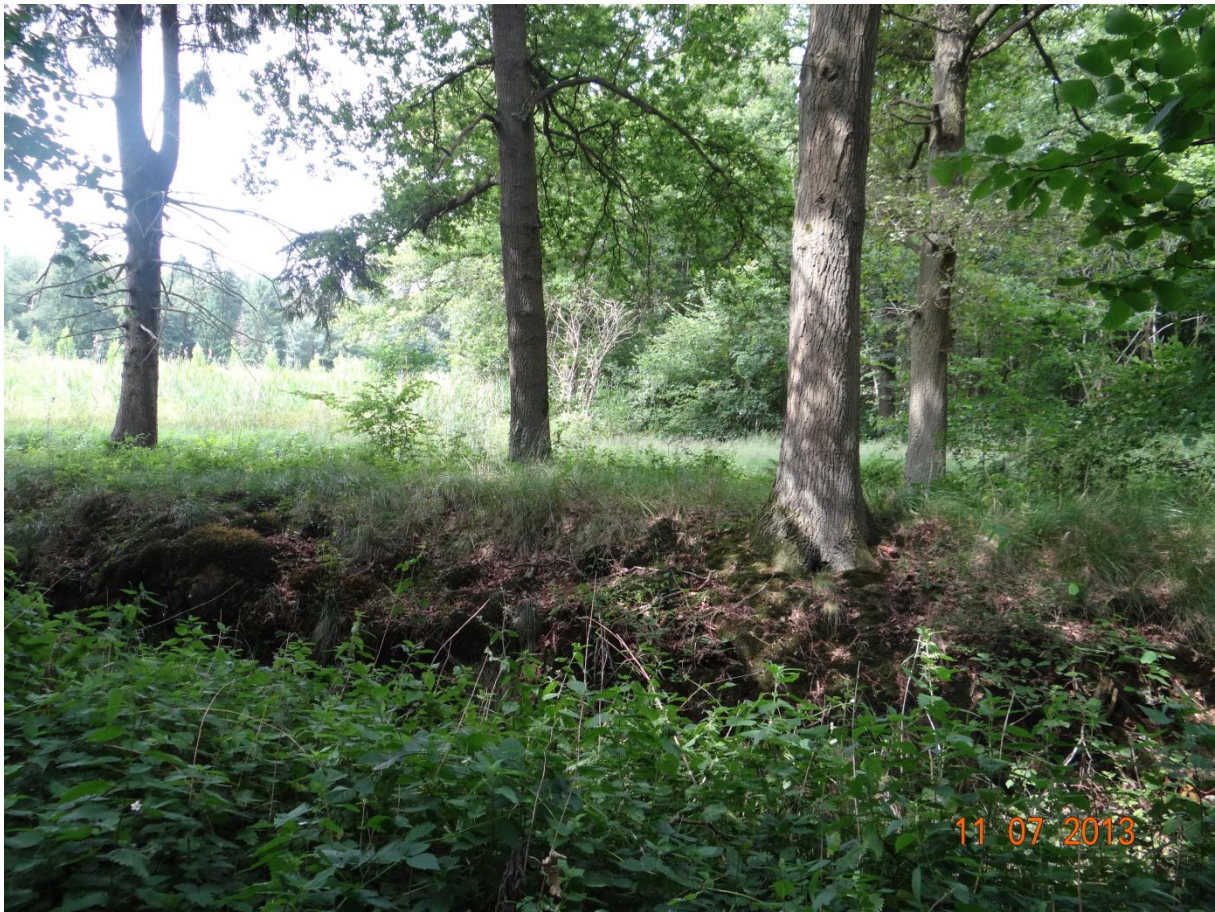
Het zuidoostelijke gedeelte van de wal vanaf de Hoofdlaan betreft een andere situatie dan het zuidwestelijke stuk. Het gedeelte van de wal dat aan de weg grenst, is bijna helemaal verdwenen. De ligging van de wal op dit stuk is door de greppels die er aan beide zijden naast liggen nog zichtbaar (afb. 7). Enkele meters oostwaarts begint de wal weer. De morfologie van de wal is wel anders dan die van de wal aan de zuidwestelijke kant. De wal is smaller en steiler. Ook is de loop van de wal hier meer gekronkeld. De dubbele rij bomen op de noordelijke wal geven de loop van de wal weer (afb. 7). Deze staan tot halverwege het zuidoostelijke deel nog op de wal. Aan beide zijden van de wal bevindt zich een goedzichtbare greppel die de ligging van de wal verduidelijkt. Deze wal is het vervolg van de wal die door de weg van Heerenbeek naar het huis Velder. Het ophogingspakket bestaat aan deze kant van de wal ook uit (leemhoudend) zand.

Afbeelding 7. Het gedeelte waar de wal is verdwenen maar waar de ligging nog wel door de greppels en bomen te zien is.

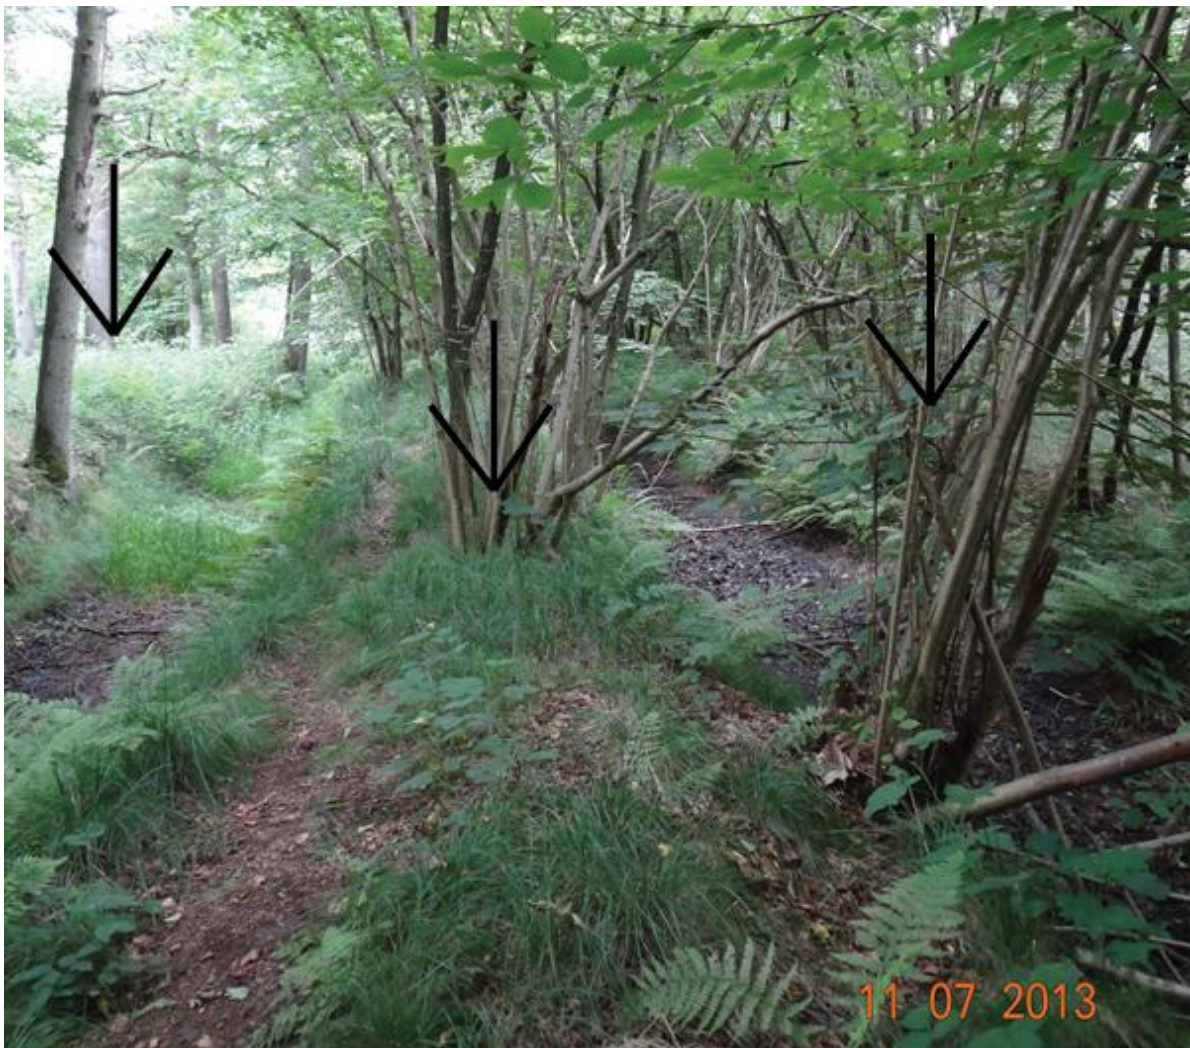
Het grote verschil met het zuidwestelijk gedeelte van de wal is dat er hier een dubbele en drie dubbele wal structuur is aangelegd. Meer richting het oosten, ligt een tweede wal die parallel loopt aan de noordelijke wal. De tweede wal is tevens ook het wandelpad die de toegang verleent tot het gebied. Ten zuiden van deze twee wallen begint na de greppel die richting de hoeve Heerenbeek loopt een derde wal. Ook deze wal loopt parallel met de Velderse wal. De drie wallen zijn van ongeveer gelijke breedte (afb. 8). De Velderse wal is echter aan de Velderse kant minder steil dan de twee andere wallen (afb. 9). De wallen zijn goed zichtbaar door de vier greppels die langs de wallen liggen (afb. 9). De drie greppels langs de noordelijke en middelste wal lopen helemaal door tot waar de wal naar het noorden afbuigt. De greppels zijn hier een stuk minder diep dan aan de zuidwestelijke kant van de wal. Ook bevatten deze de greppels hier een dik organisch pakket waardoor ze nog ondieper lijken.

Afbeelding 8. De drie wallichamen naast elkaar met de tussenliggende greppels, de zwarte pijlen geven de drie wallen aan.

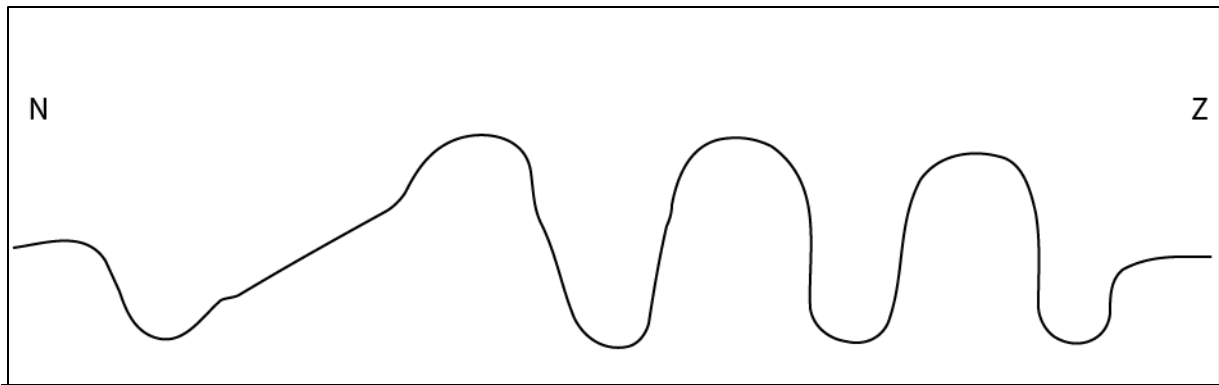
Afbeelding 9. Schematische weergaven van de drie dubbele wal structuur ten oosten van de weg van Heerenbeek naar het huis Velder (tekening, de Jongh).

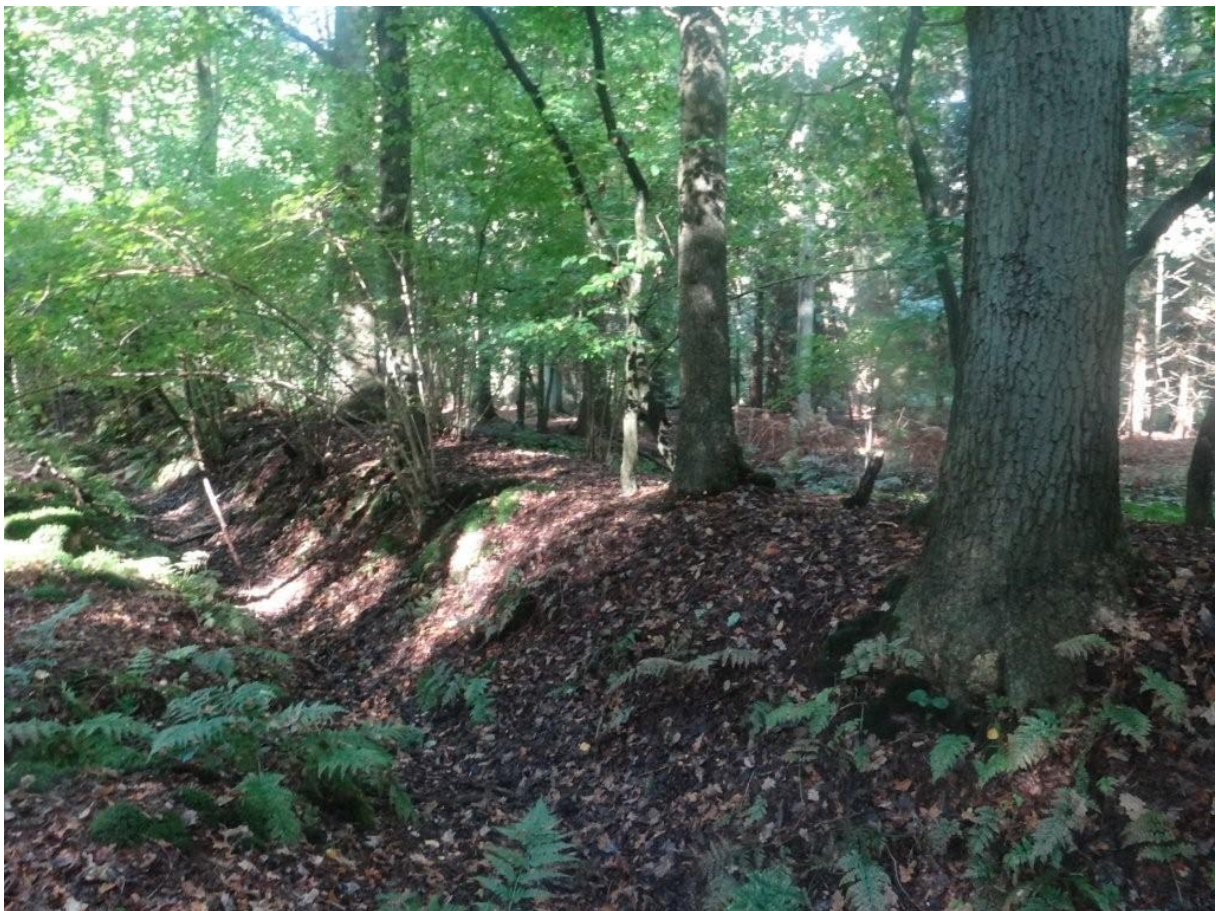
Afbeelding 10. Het laatste gedeelte van de meest noordelijke wal vlakbij de spoorlijn.

Het booronderzoek heeft uitgewezen dat op verschillende plaatsen de wal zo goed als verdwenen is. Bij de boorpunten XI, XII, XIV en XV bevindt zich ook geen dik ophogingspakket meer. Op de locaties XII en XIV is de wal het laagst en ligt er nog slechts ~15cm ophogingspakket. Bij de plaatsen XI en XV ligt er nog maar ~20cm van het oorspronkelijk ophogingsmateriaal.
