## **Inventarisatierapport zuidzijde Velderse wal**

*Onderzoek naar het zuidelijke gedeelte van de Velderse wal, het gedeelte tussen Landgoed Velder en Landgoed Heerenbeek*

Ineke de Jongh

Inventariserend onderzoek naar de zuidzijde van de Velderse wal in opdracht van;  
Stichting het Groene Woud

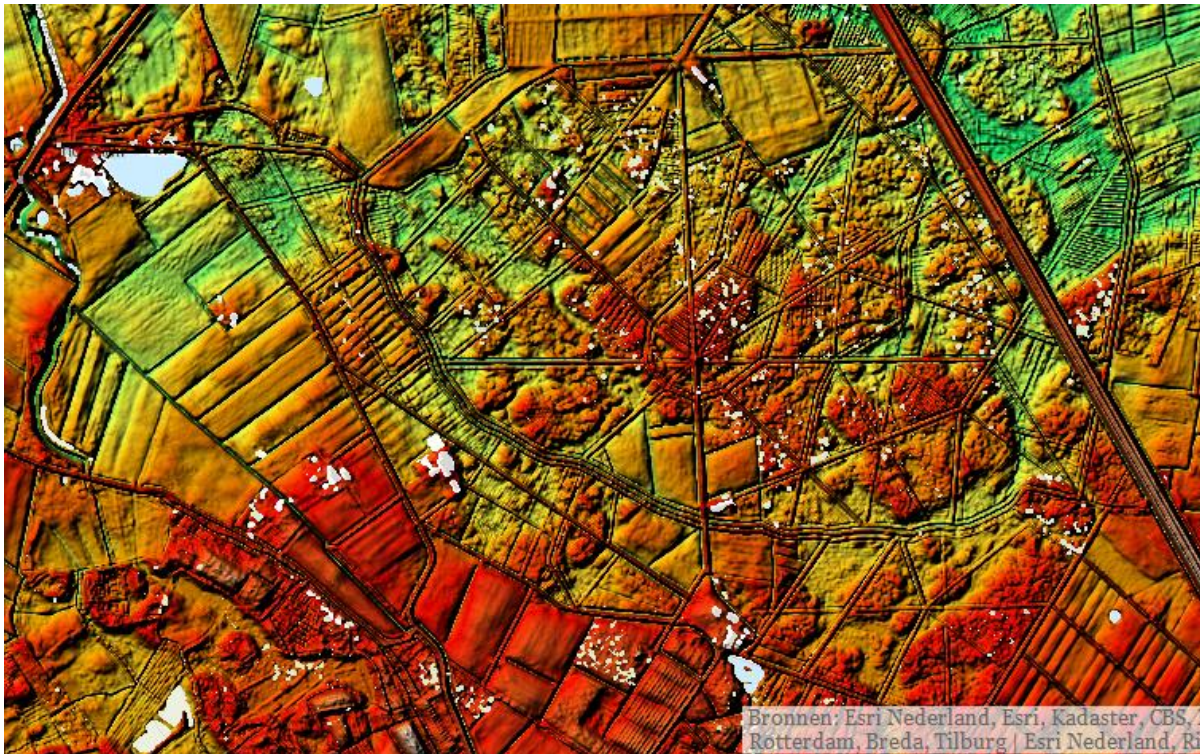
Afbeelding 3. Het AHN met daarop het Landgoed Velder en in het zuiden het Landgoed Heerenbeek. Hier tussen loopt het geïnventariseerde gedeelte van de Velderse wal.

Om de conditie van de wal te verbeteren en het verdere verdwijnen van de wal ten gevolge van erosie tegen te gaan dient de wal op de plaatsen waar deze bijna weg is of helemaal weg is hersteld te worden. Op de losse kaart zijn het de zwarte en blauwe gedeeltes waar dat de conditie van de wal slecht of niet goed meer is. In de winter zonder alle vegetatie zijn deze locaties nauwkeuriger te bepalen. Daarnaast zijn de lagere gedeeltes van de wal middels het AHN (afb. 3) goed zichtbaar.
